قبة وخانقاه ومقعد وسبيل وكتاب ومنزل
السلطان قنصوه الغوري

القاهرة التاريخية
HISTORIC CAIRO

مجموعة السلطان الغوري

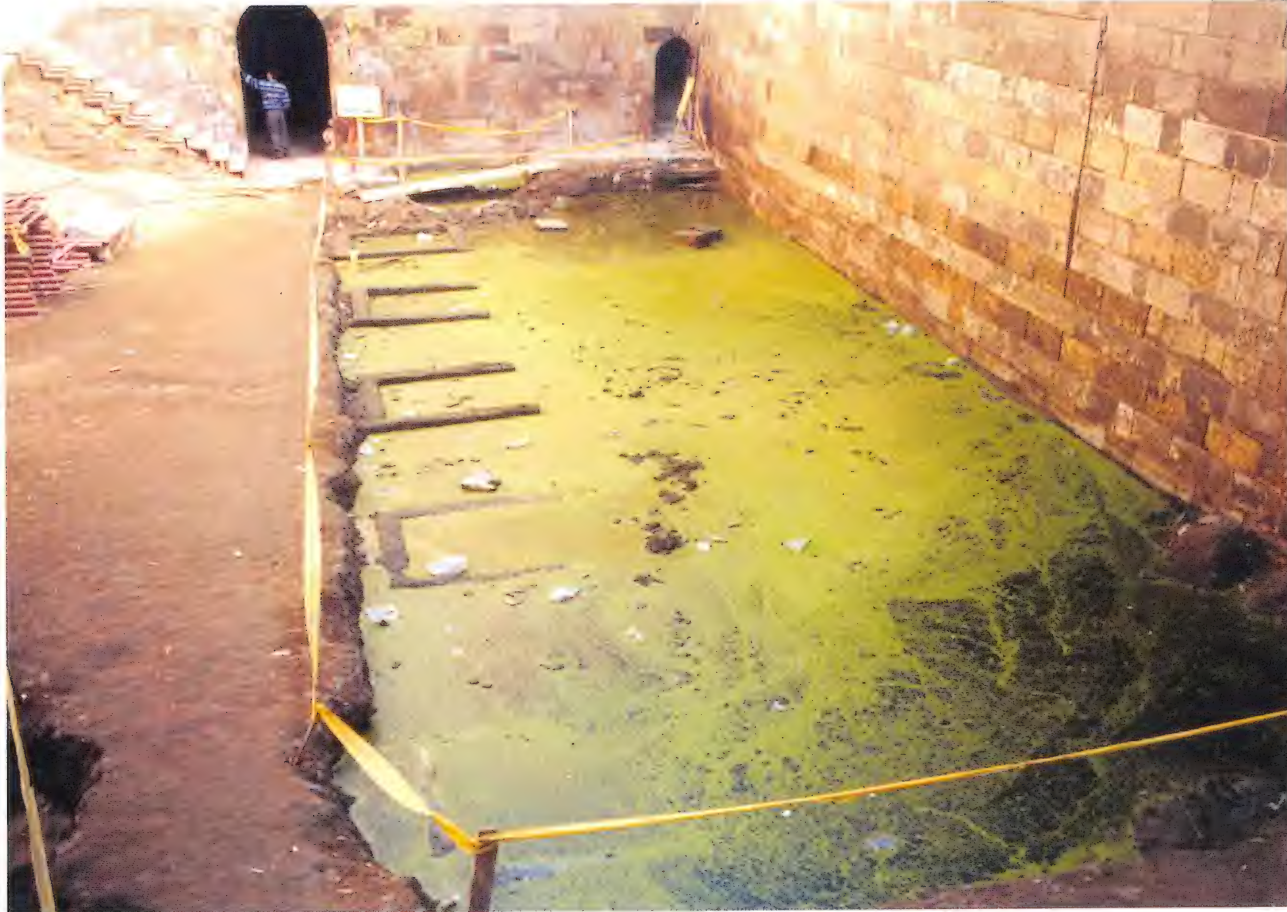
لعل أجل ما واجه المبنى من أخطار وأشدّها وطئاً عليه هي المياه الجوفية والتي إن لم تكن ظاهرة من الخارج لارتفاع منسوب الشارع عن المنسوب الأصلي بحوالي متر ونصف ولكن تظهر واضحة في الفناء الداخلي بارتفاع متراً عن سطح الأرض ، هذه المشكلة كان لها تبعات عدة على حالة المنشأ واستقراره من ناحية وتأثيرها على تدهور الحوائط والنتائج عن ارتفاع المياه بداخل الحوائط تحت تأثير الخاصية الشعرية وذلك التأثير يضاعف من حالة الأحجار حيث أن المياه مشبعة بالأملاح نتيجة ركودها واختلاطها بمياه الصرف الصحي .

المياه الجوفية بالفناء

عانت المجموعة بالكامل خاصة الفناء من ارتفاع منسوب المياه الجوفية وعليه فقد تم دراسة شبكات المياه والصرف خارج المجموعة لتحديد مصدر المياه الجوفية، مع رصد منسوب المياه بشكل دائم للوقوف على الوضع من حيث ارتفاع أو انخفاض المنسوب، كما تم وضع حل لمشكلة المياه من خلال الشبكة تثبيت منسوب المياه وذلك بعمل شبكة لتصريف المياه على شبكة العمومية للصرف الصحي باستخدام مواسير مثقبة محاطة بفلتر زلط تصريف على عدة مطابق ومنها للشبكة العمومية.

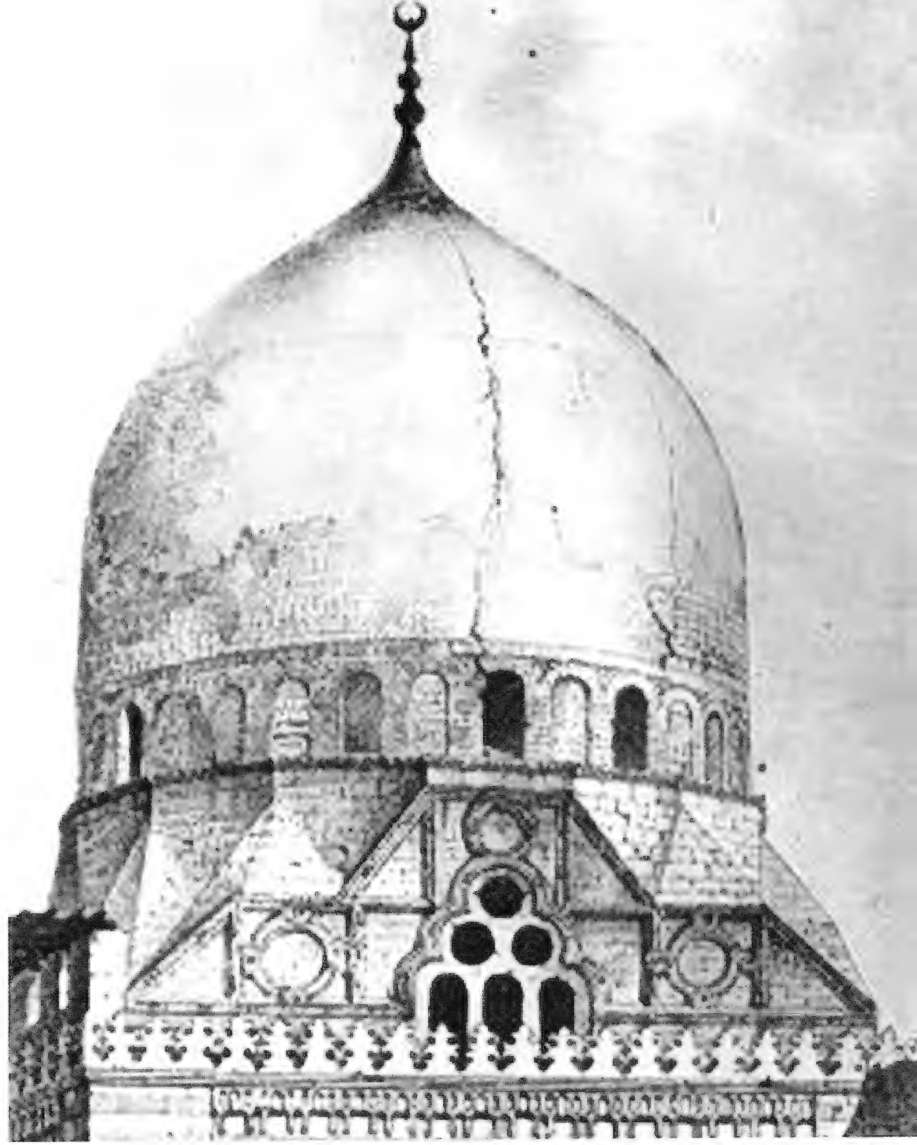
لقبة الغوري تاريخ تدهور إنشائي زاهر ، فهي إنهارت إبان إنشائها في عصر الغوري وأعيد بناؤها ثم تشققت فتم فكها وإعادة ثها مرة ثالثة وذلك في عهد الغوري نفسه فكان ذلك نذير شؤم على إنهاء حكم السلطان وانهارت بعد ذلك في القرن التاسع عشر (راجع رسم بريس دافن أوائل القرن التاسع عشر) وأعيد بناؤها من الخشب في زمن اللجنة حتى أزيلت واستبدلت بسقف من الخرسانة المدعمة بقطاعات حديد على شكل حرف ق ، ومن الرؤية الفاحصة لتاريخ القبّة فإننا نجد أنها قد أنشئت على حدود الأمان الإنشائي ومن الواضح أنها كانت رقيقة السمك مقارنة ببحرها فلم تتحمل الإنشاء أول مرة وثانيها حتى وصل المعمار للسمك الأمثل ولكنها مع ذلك كانت على الحد الإنشائي المسموح به وفي رسم بريس دافن والعهد عليه يوجد أكثر من شرح كبير مواز لرسم القبّة وبالتحديد بكامل الارتفاع وذلك يؤكد رقة السمك بالنسبة للبحر وهذا الشرح ناتج عن زيادة قوى الشد عن المسموح به في سمك القبّة فالقبّة تتحمل قوى الضغط بسهولة في الاتجاه الرأسى ولكن في الاتجاه الأفقى تتعرض لقوى شد تزيد وتنقص حسب شكل إنحناء الراسم بها وللشكل الهندسى للقبّة وسمكها التأثير الأكبر على مقاومة الشد في البعد الأفقى، ومن كراسات اللجنة ووثائقها نجد أنه كان هناك إتجاه لإعادة بناء القبّة على شكل رسم بريس دافن من الخرسانة المسلحة ولم يتم هذا الاقتراح وفى النهاية تم عمل سقف من الخرسانة المدعمة بقطاعات الحديد والى وصل وزنها إلى ٧٠ طنا ومحملة على أربع نقاط تحميل على رقة القبّة، ذلك الحل لم يكن الأمثل نظراً لعدم تجانس مادة الحديد والأحجار والذي نتج عنها شروخ وتآكل من نقاط التحميل علاوة على تدهور حالة الخرسانة والحديد نتيجة لسوء عزل السطح وتدهور طبقاته الأمر الذي يلزم التدخل لحماية بقية القبّة الفريدة في معمارها وزخارفها، وهذا بخلاف الشرح النافذ أعلى وأسفل القمرىات بالواجهة الشمالية الشرقية.

القبة من الداخل

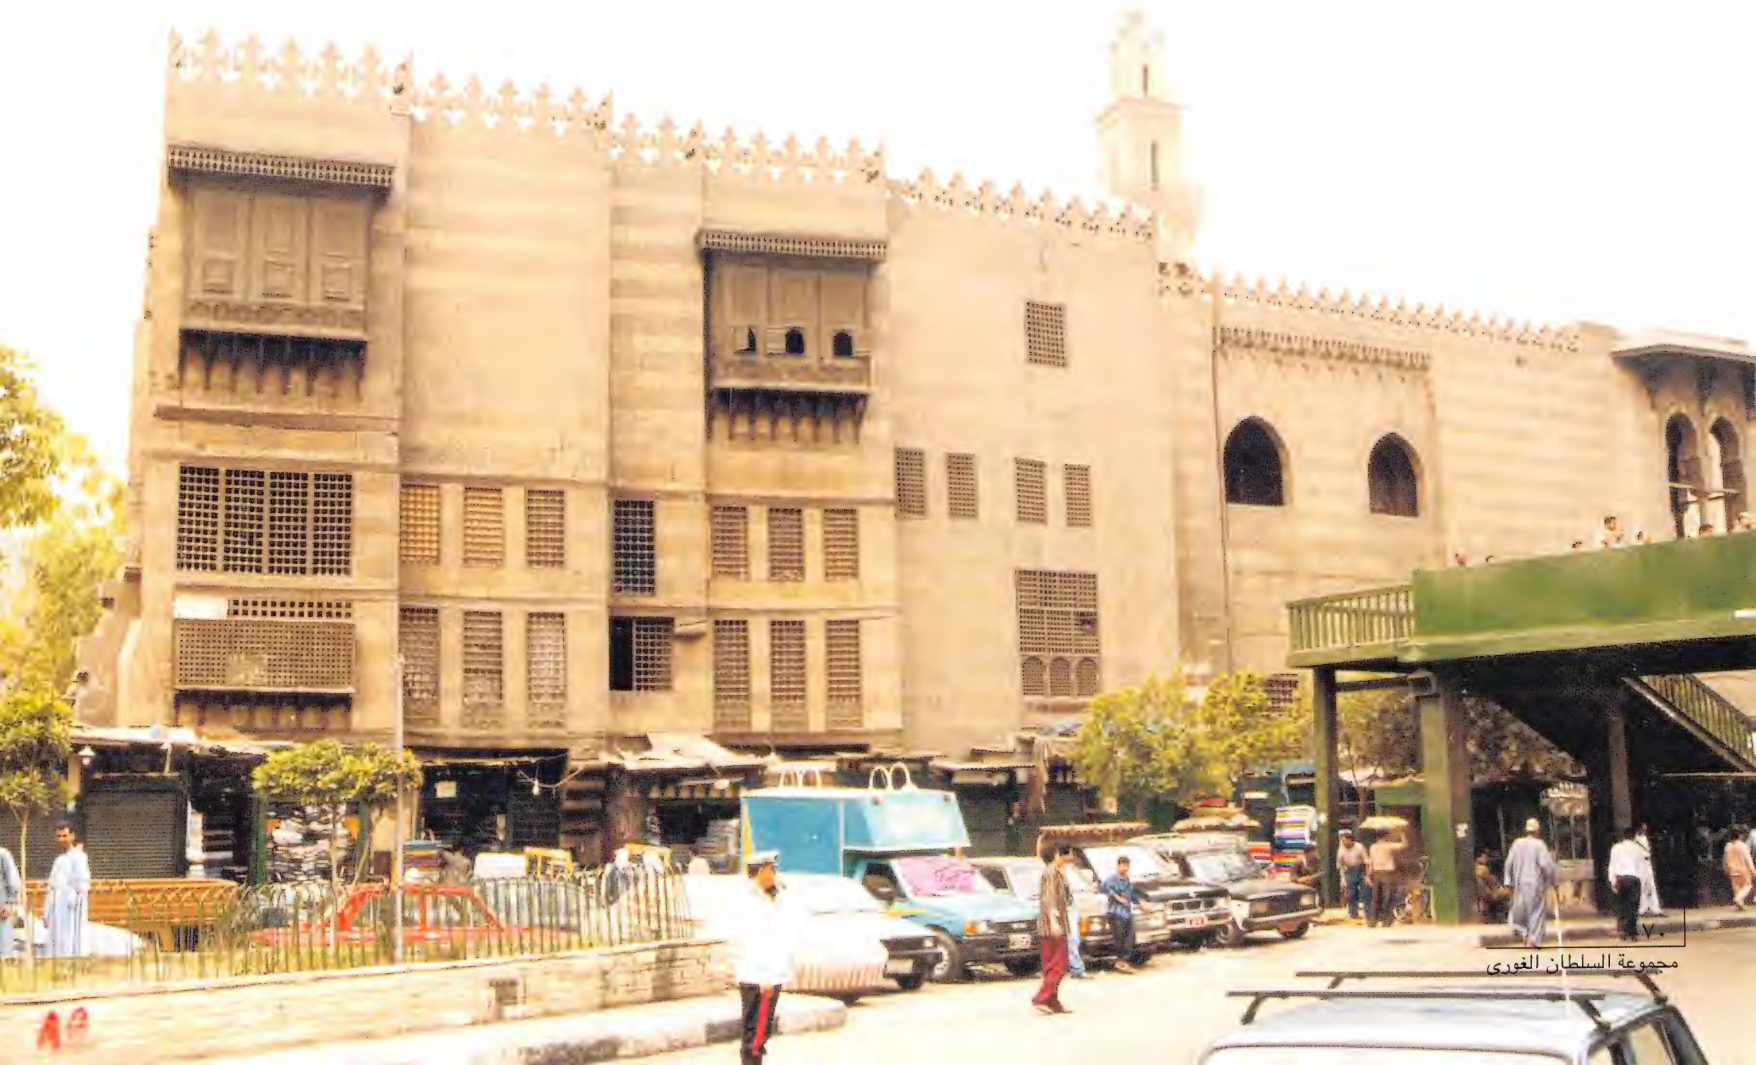
يعد إحدى الإشكاليات التي اعترضت فريق العمل بالمشروع، فلقد أجر من زمن بمعرفة الأوقاف، فالدور الأرضي أجز لمكتب حمامة ومخازن للمحلات، والطوابق العلوية ورش لتطريز القماش "سيرمه"، ولكن حالة المبنى الإنشائية كانت بالغة السوء لدرجة أن لجنة حفظ الآثار أصدرت قراراً لهدمه، وذلك لوجود شروخ بالغة التدهور بالحوائط، واختفاء عناصره الأثرية خلف التعديلات الناتجة عن سوء الاستخدام.

حالة المنزل قبل البدء فى الأعمال

لقد أولت اللجنة العليا لمشروع القاهرة التاريخية اهتماماً بالغاً بقضية المنزل والإبقاء عليه لقيمته التراثية وحيث إنه جزء هام من مجموعة هامة على مستوى التراث العالمى، فقد تم استخراج قرار لإخلاء للشاغلين وتم تنفيذه في بداية المشروع وذلك لسرعة ترميم المنزل حيث إن حالته المعمارية كانت سيئة للغاية بسبب سوء استخدام الشاغلين له وبعد إخلائه من الشاغلين بدأت أعمال الترميم المعماري والإنشائي للمنزل حيث تم البدء في فك البياض المتهالك غير الأثرى للكشف عن الحوائط والشروخ والبدء في معالجة الشروخ والتكريش بالحوائط وتم البدء في الكشف عن أساسات المنزل وتدعيمها وحيث أن المنزل لم يرد بالوثيقة الشئ الكثير عن مكوناته أو عناصره فقد تم عمل استقراء لعناصر المنزل المعمارية والأثرية وتحديد أهم الأجزاء غير الأثرية والتي تم إضافتها من قبل الشاغلين وكانت عبارة عن حوائط خرسانية وسلالم وتجاويف خشبية لبعض الحوائط والأسقف فقد تم طمس العديد من عناصر المنزل من قبل شاغليه وذلك لتطويع المنزل لمتطلباتهم الحديثة فتم إزالة تلك الأجزاء المضافة غير الأثرية بما لا يخل بالمنزل معمارياً وإنشائياً ثم بعد ذلك تم استبدال التالف من الأحجار وتدعيم الحوائط المبنية من الطوب واستبدال المتهالك منها بنفس مادة البناء القديم وعمل بياض متوافق مع المون والمواد الأثرية، كذلك تم استبدال الأسقف الخشبية المتهالكة والخالية من أي زخارف مع إعادة استخدام الصالح منها وبعد الانتهاء من أعمال الترميم المعماري والإنشائي للمنزل لإرجاع المنزل إلى سابق إنشائه مع المحافظة على العناصر التي أضيفت عليه في فترات تاريخية لاحقة، ومما هو جدير بالذكر أنه أشاء إزالة الدهانات الحديثة من على أحد أسقف إحدى حجرات الجهة الشرقية بالمنزل تم العثور على زخارف على هذا السقف تم ترميمها ترميم دقيق، وكذلك تم العثور في سقف إحدى قاعات المنزل الأثرية على زخارف وكتابات على الإزار المحيط بالسقف تتضمن ألقاب السلطان الغوري وآيات قرآنية كانت مغطاه بدهانات حديثة، مما سبق يتضح لنا أن مشروع القاهرة التاريخية قد ساهم في انقاذ منزل الغوري من الانهيار، والحفاظ على واحد من أندر المنازل في العصر المملوكي بما تم له من ترميم علمى شامل.

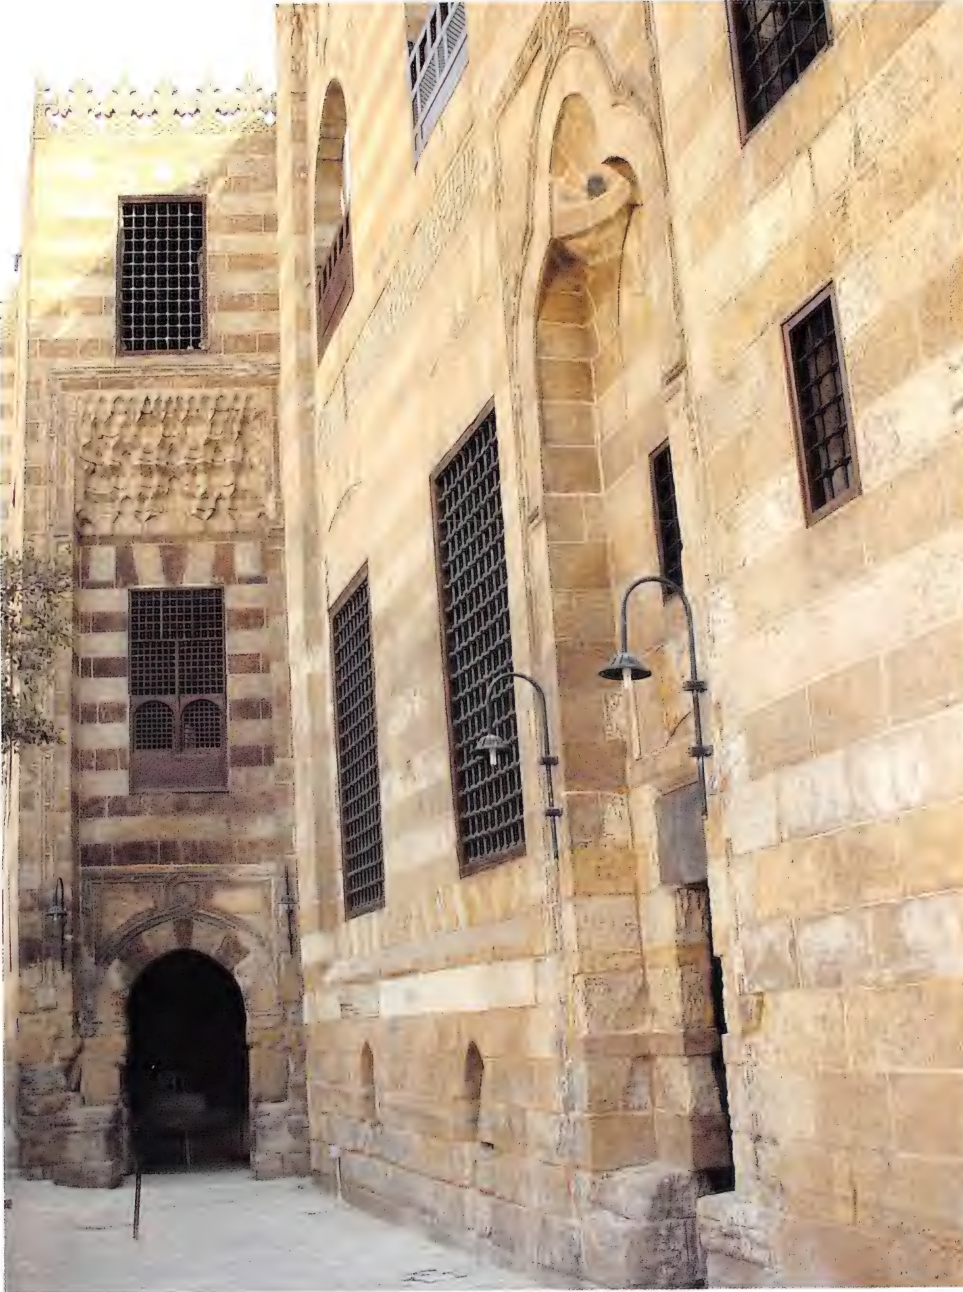
واجهة شارع الأزهر بعد إزالة الأكشاك المتعدية عليها

يعد الموقع العام إحدى علامات المجموعة لذا وجب التعامل معه بحساسية للحفاظ على القيمة الأصيلة فيه فتم فك الأكشاك المقامة على الواجهة وعمل سوق جديد خلف المجموعة ليضم كل الأكشاك المستحدثة والتي أضيفت بلا مراعاة للتكوين المعماري الأصلي وذلك دون الإخلال بأرزاق الباعة والنزول بالمنسوب للمنسوب الأصلي للمبنى وإعادة دمج الفراغ ليصبح فراغا واحدا تحتويه المجموعة بداخلها .

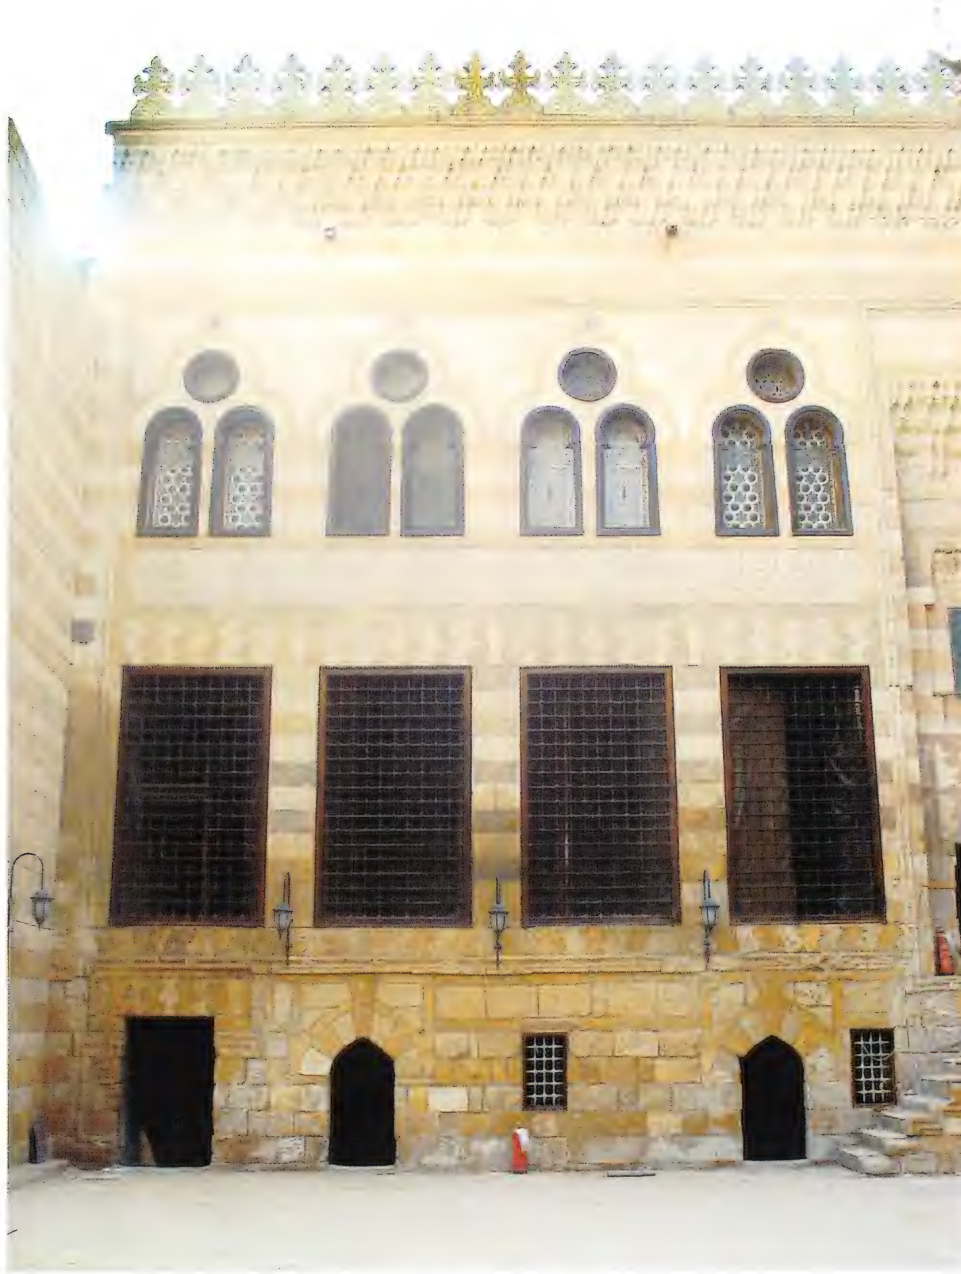
واجهة المقعد بعد الترميم

تم حصر عدة شروخ بالجدار الجنوبي الشرقي تم تزجيرها بفك ورد الأحجار كما تم تزجير الشرخ الفاصل بالركن الشمالي للمقعد، ولقد كانت أرضية المقعد متهالكة وابدلت الأرضية الحجرية بأجزاء من لياسة أسمنتية تم إزالتها وإعادة الأرضية إلى أصلها، كما تم تزجير الشروخ بالحجرتين الملحقتين بالمقعد، وكذلك فك الحائط الجنوبي الغربي بالحجرة السفلى الملحقة بالمقعد والتي ابدلت بحائط من الدبش وإعادة الحائط الحجري، كما يضم المقعد عدداً من الحواصل أسفله تم استبدال الأحجار التالفة بها وفك ورد الحوائط التي ظهر بها تكريش كما تم فتح الممر الواقع أسفله وفتحه على ممر حارة البارودية، كما تم كشف سقف المقعد في أعلى ودراسة حالة السقف والبراطيم الخاصة به وإعادة الطبق وكذلك إعادة عمل بلاط السطح، كما تم فك بعض حوائط الطوب الأحمر بالحجرات الملحقة بالمقعد وإعادةتها إلى أصلها وهي حوائط حجرية.

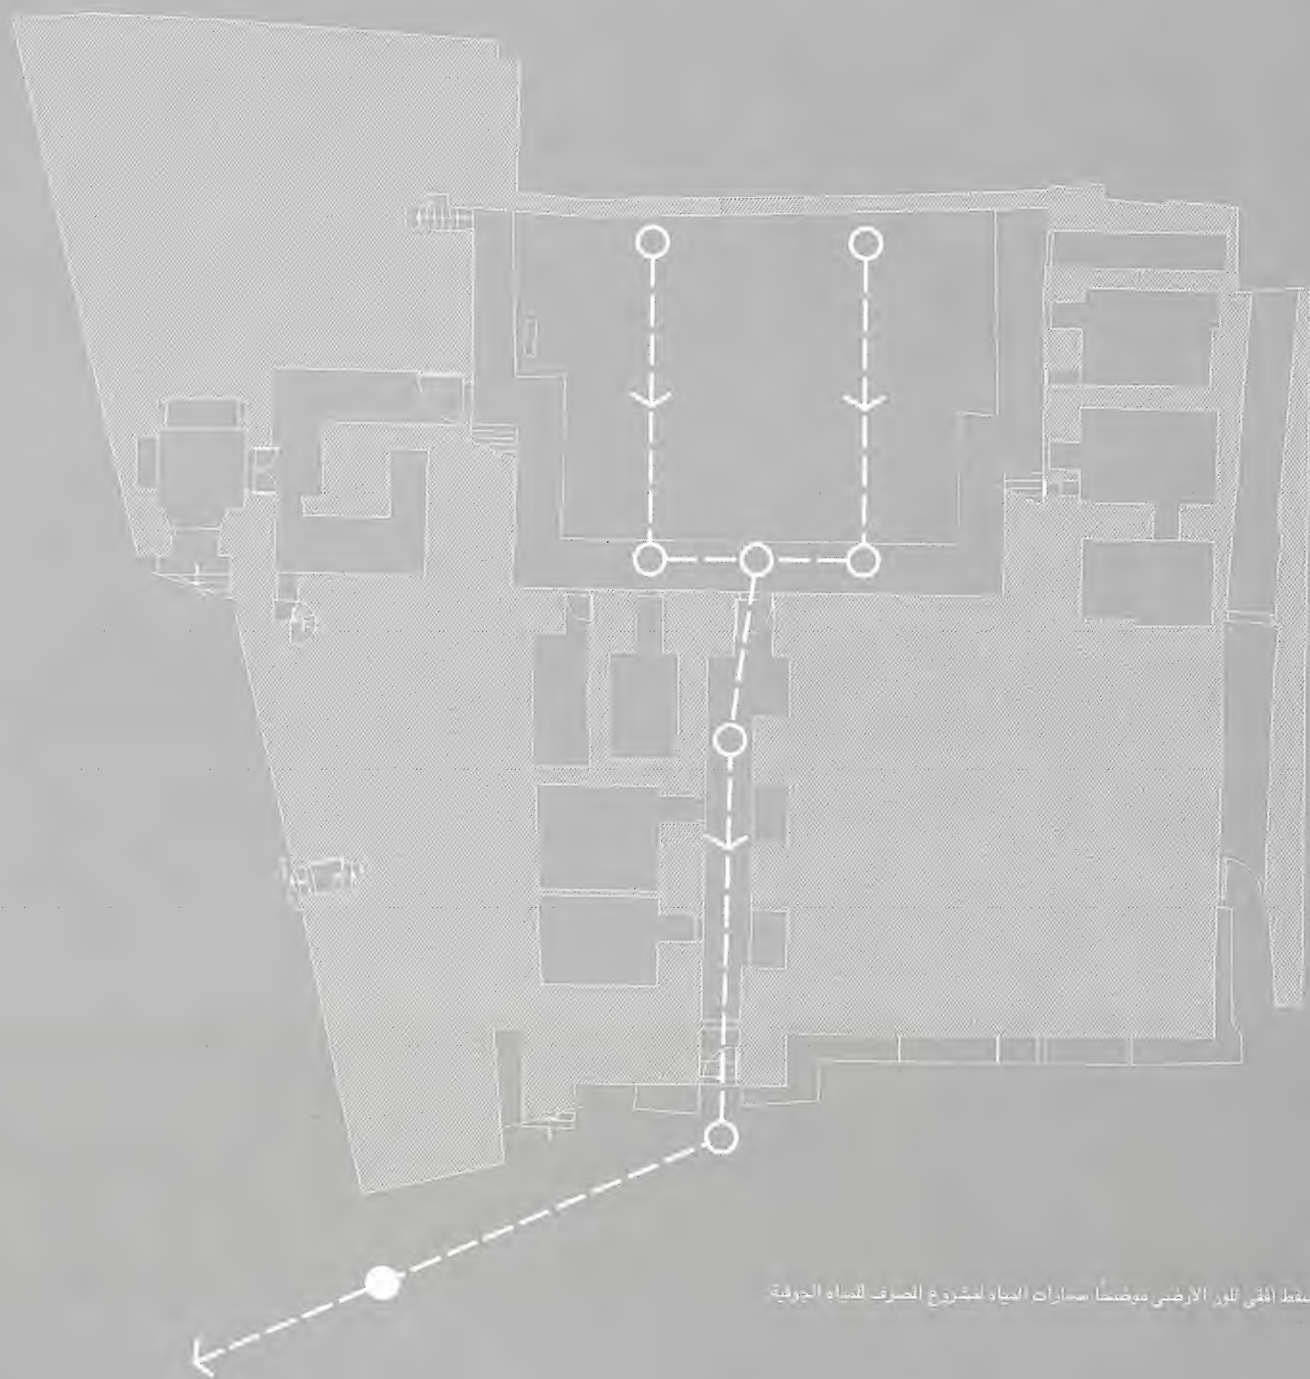
مسقط الأرضي للور الأرضي موضحاً مسارات المياه المنشروع الصرف للمياه الجوفية

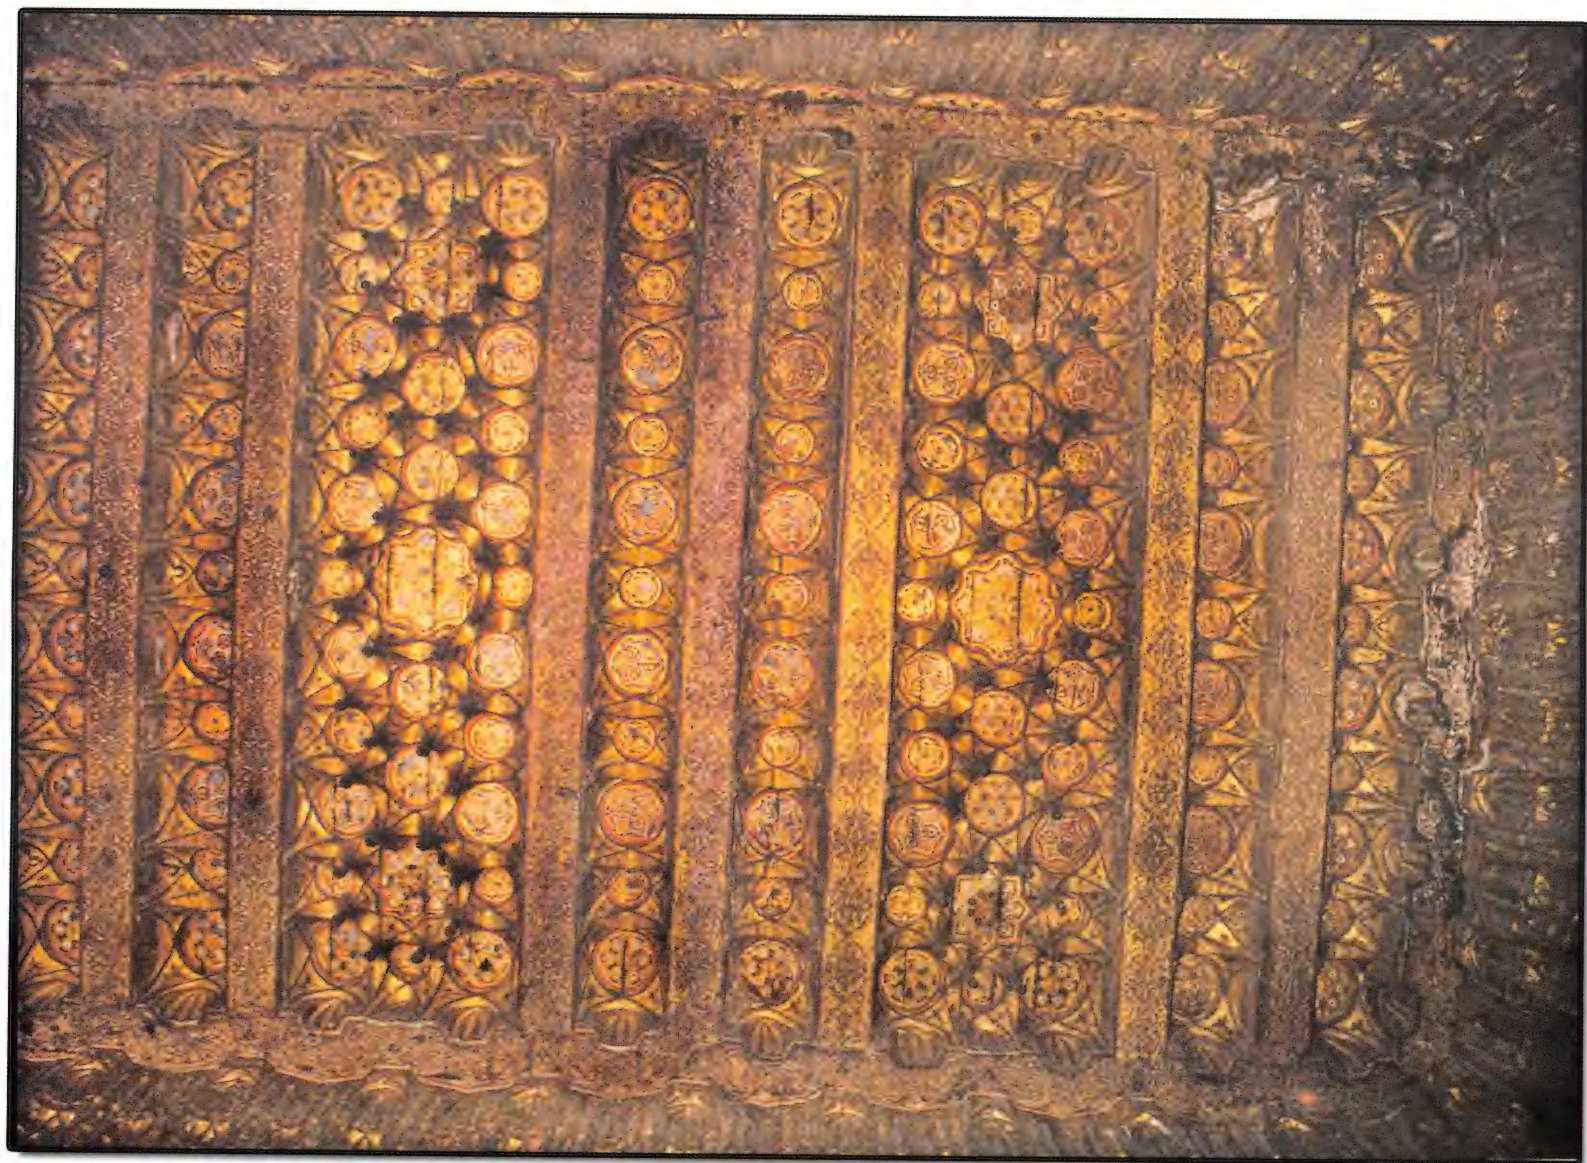
سقف السبيل قبل الترميم

- ١- التحلل الناتج عن تأثير الزمن حيث تمثل ذلك في حليات الأسقف.
- ٢- فقدان معظم الألوان والتي تحولت إلى قشور لونية انفصلت عن الأرضية اللونية إلى جانب انفصال بعض الأجزاء عن الحامل الخشبي للأرضية نفسها.
- ٣- هناك نسبة بسيطة من الانفصالات والشروخ الموجودة في أسطح الأسقف الخشبية في الحامل الخشبي نفسه.
- ٤- وجود طبقة من الاتساخات والأتربة المتكلسة.
- ٥- وجود بقع لونية على أسطح الزخارف.
- ٦- وجود بعض بقع السناج مما يحجب معظم الألوان والزخارف
- ٧- فقدان بعض أجزاء من الشرائط الكتابية الموجودة في (سقف الدركاه، سقف المقعد، سقف السبيل) وهي عبارة عن آيات قرآنية.
- ٨- وجود طبقة سميكة من الجير كما هو الحال بأسقف المنزل.
- ٩- وجود طبقة من اللاكية تغطي الدواليب الخشبية الموجودة في فراغ الخانقاه.
- ١٠- وجود بعض بقايا أسمنتية على الحليات الخشبية أعلى الشبابيك في الخانقاه.

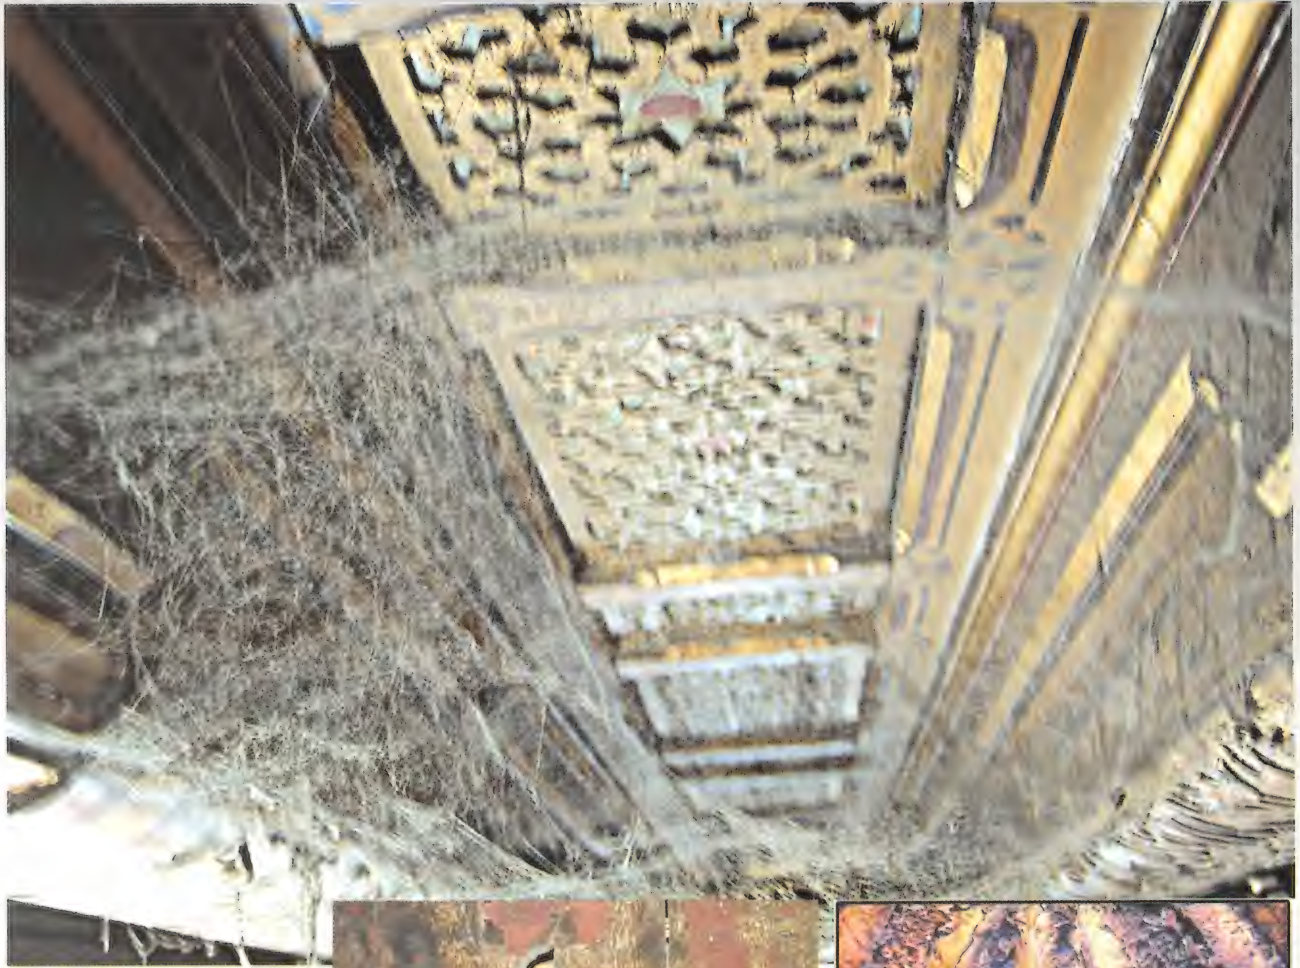
- أعشاش العنكبوت والأترية بسقف الخانقاة
- طبقات الجير تخفى الزخارف أسفلها
- بأحد أسقف المنزل
- شروخ وإنفصالات بطبقات التحضير

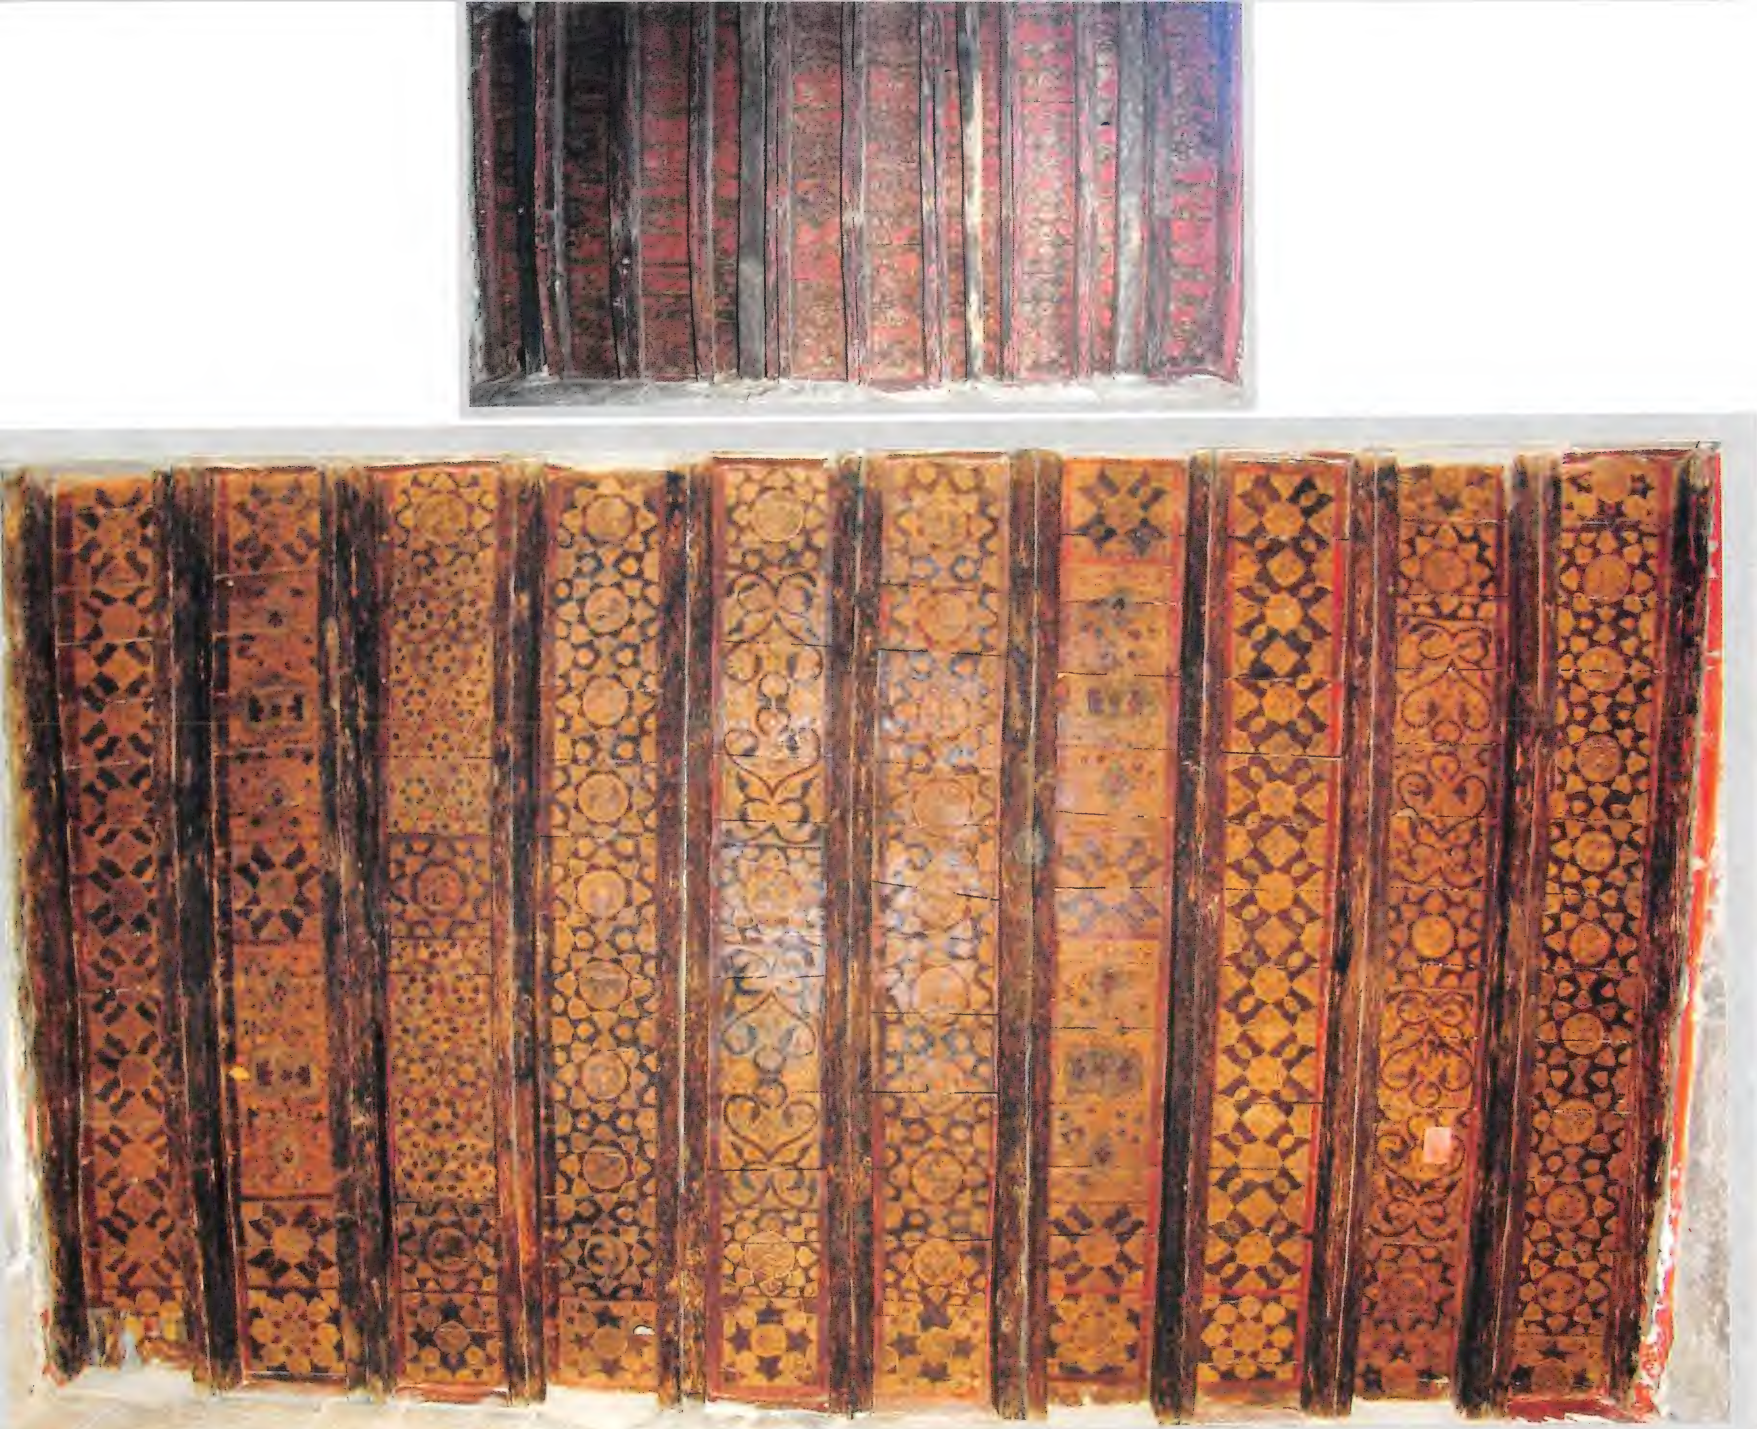
أحد أسقف المنزل قبل وبعد الترميم

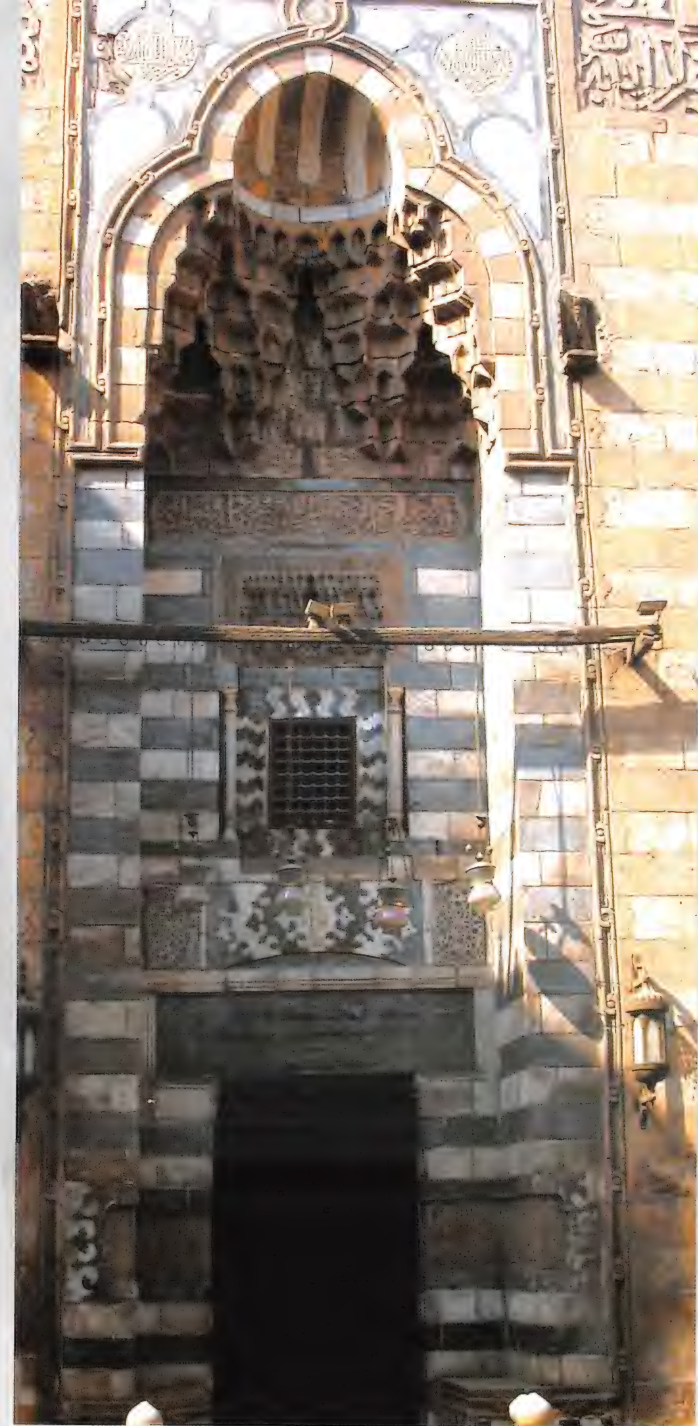
المدخل الرخامي الرئيسي قبل الترميم

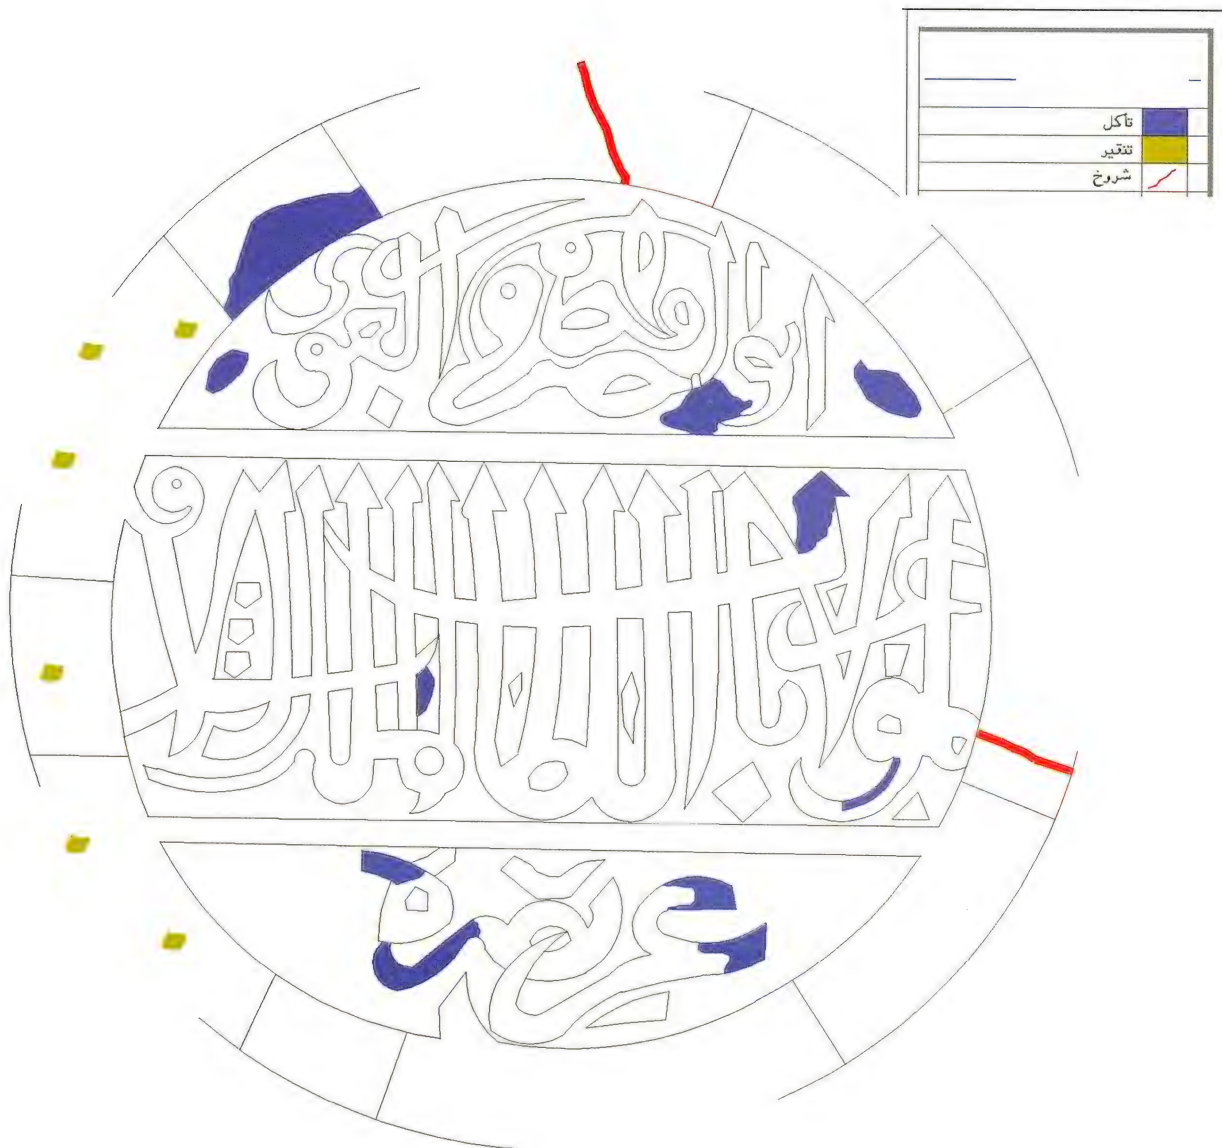
التوثيق المعماري للرنك الرخامي بالواجهة الرخامية بالمدخل موضح عليه مظاهر التلف

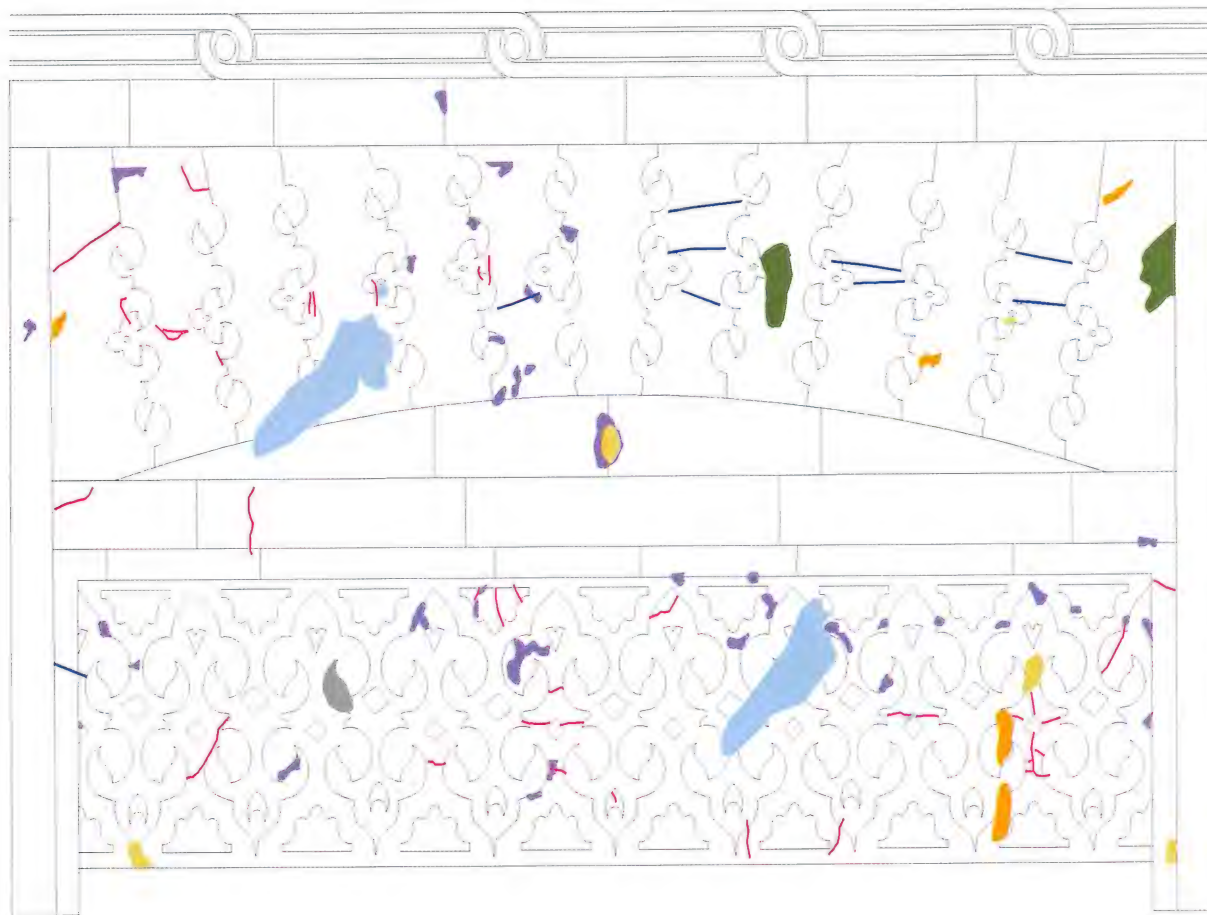
إحدى المزرات الرخامية موضح عليها مظاهر التلف

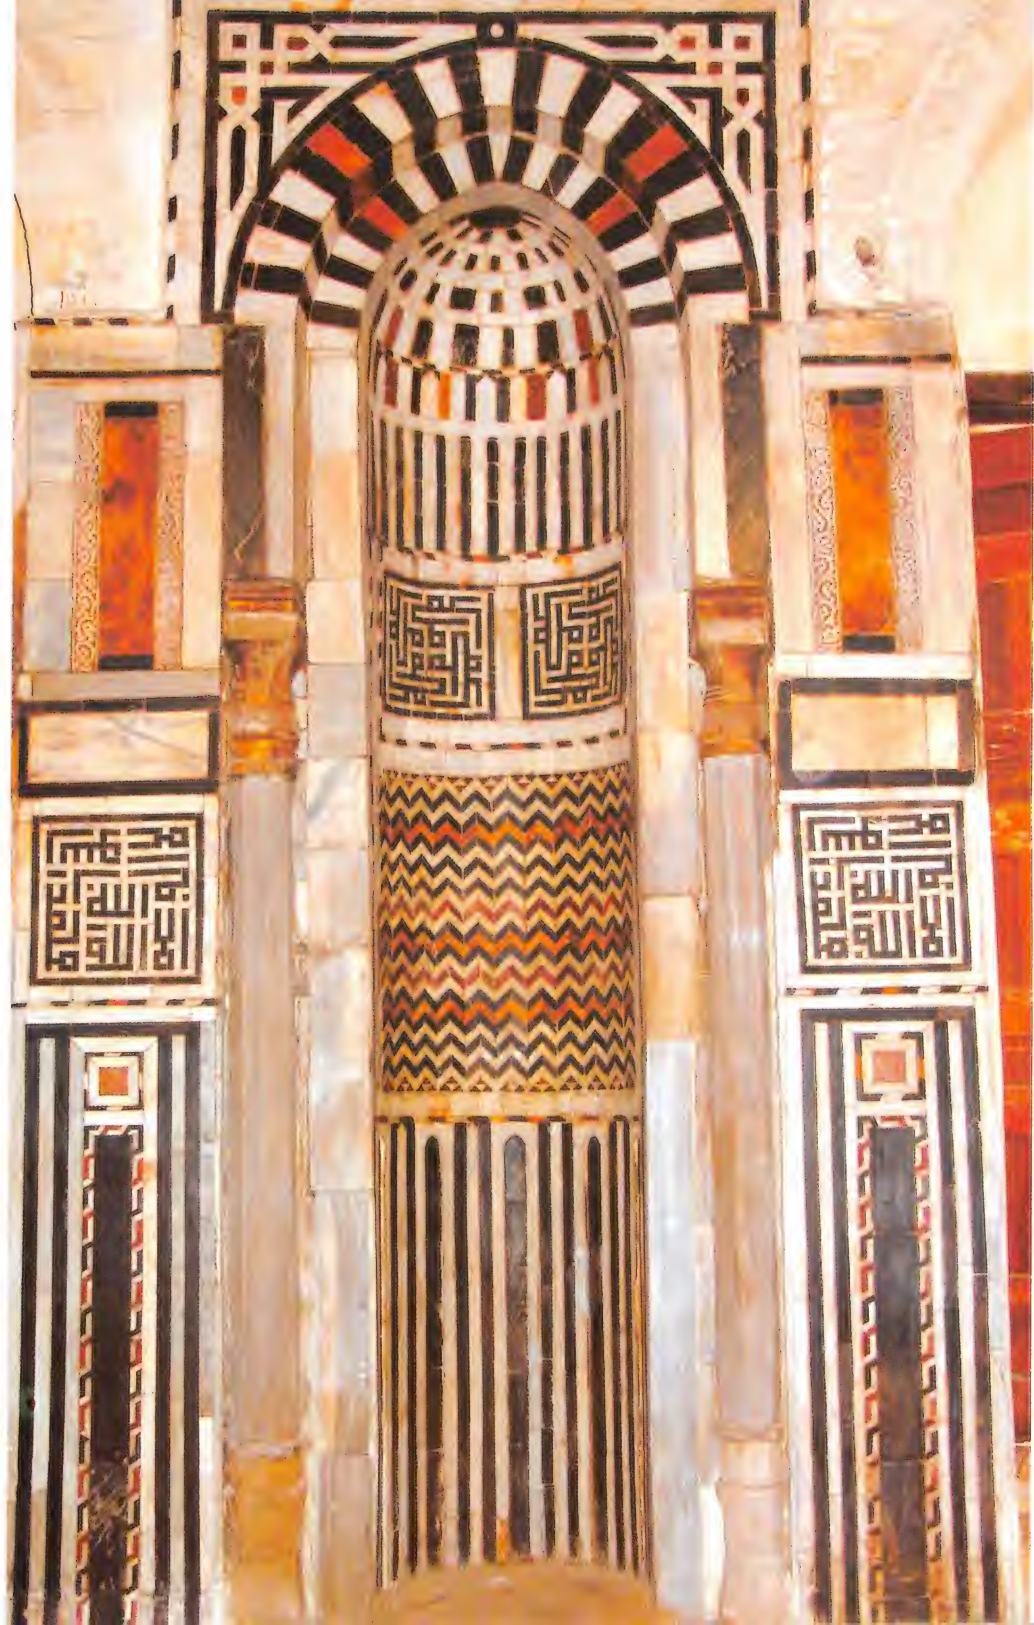
المحراب بعد الترميم

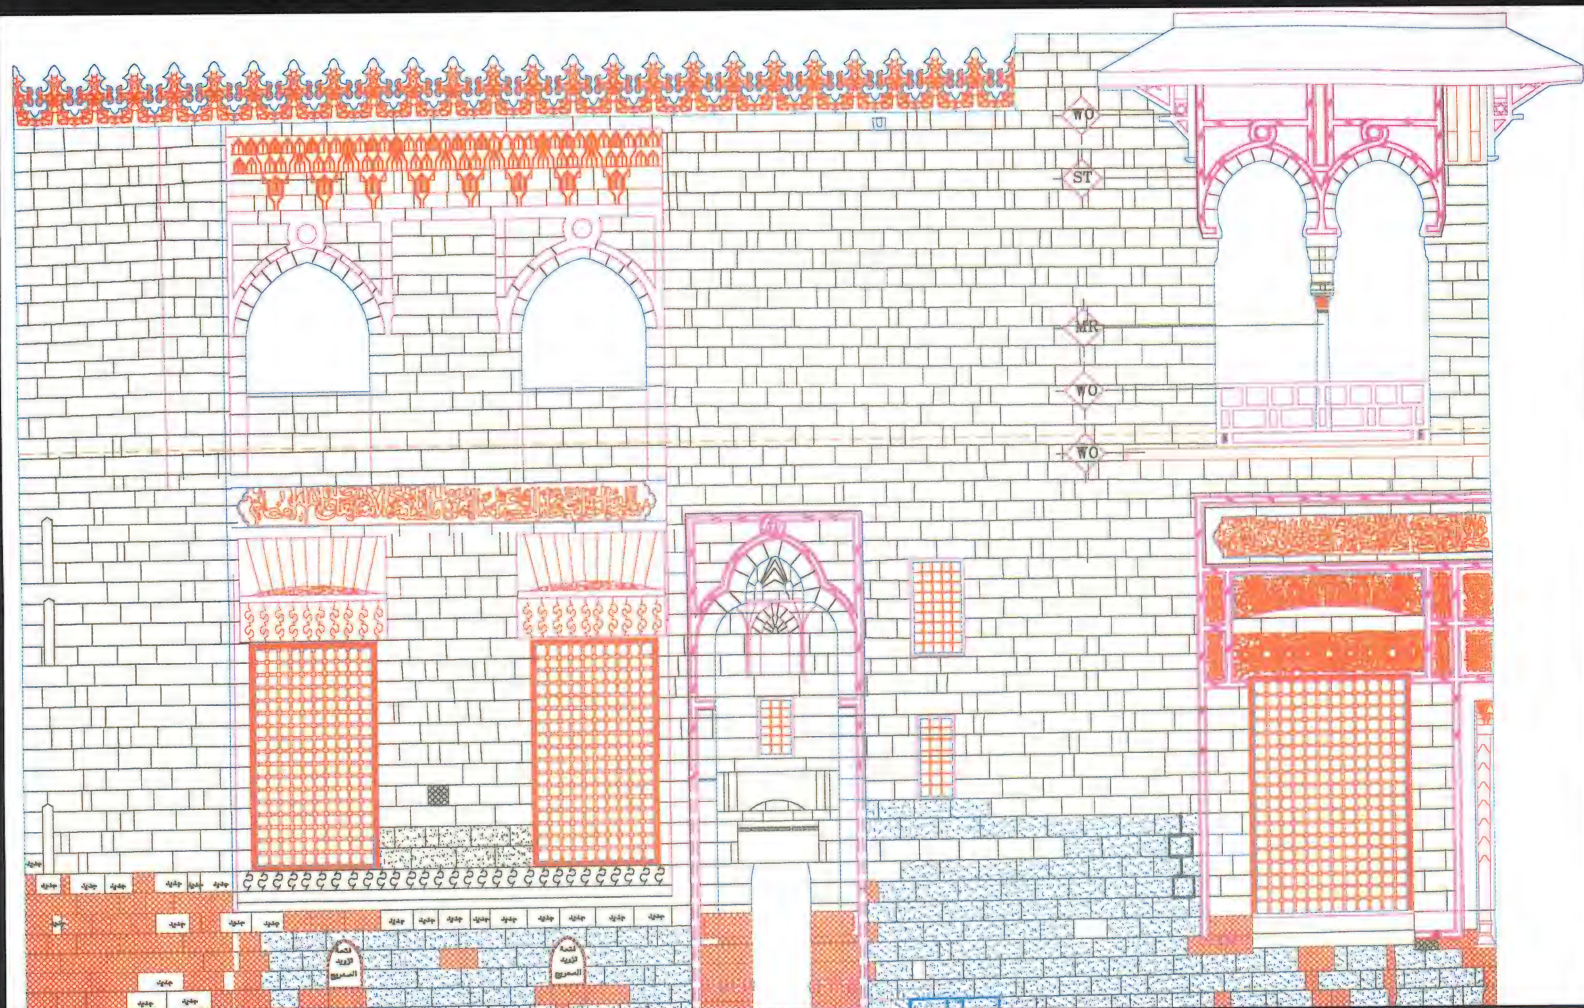
جميع الأحجار عليها اتساخات

تأثير في الحجر	
تأكل في الحجر	
شرح في الحجر
